COMISIÓN ADMINISTRADORA DEL RÍO URUGUAY

INFORME DE PRENSA CARU

FINALIZÓ LA RESTITUCIÓN DE LA CARPETA ASFÁLTICA EN EL PUENTE GENERAL ARTIGAS (PGA).

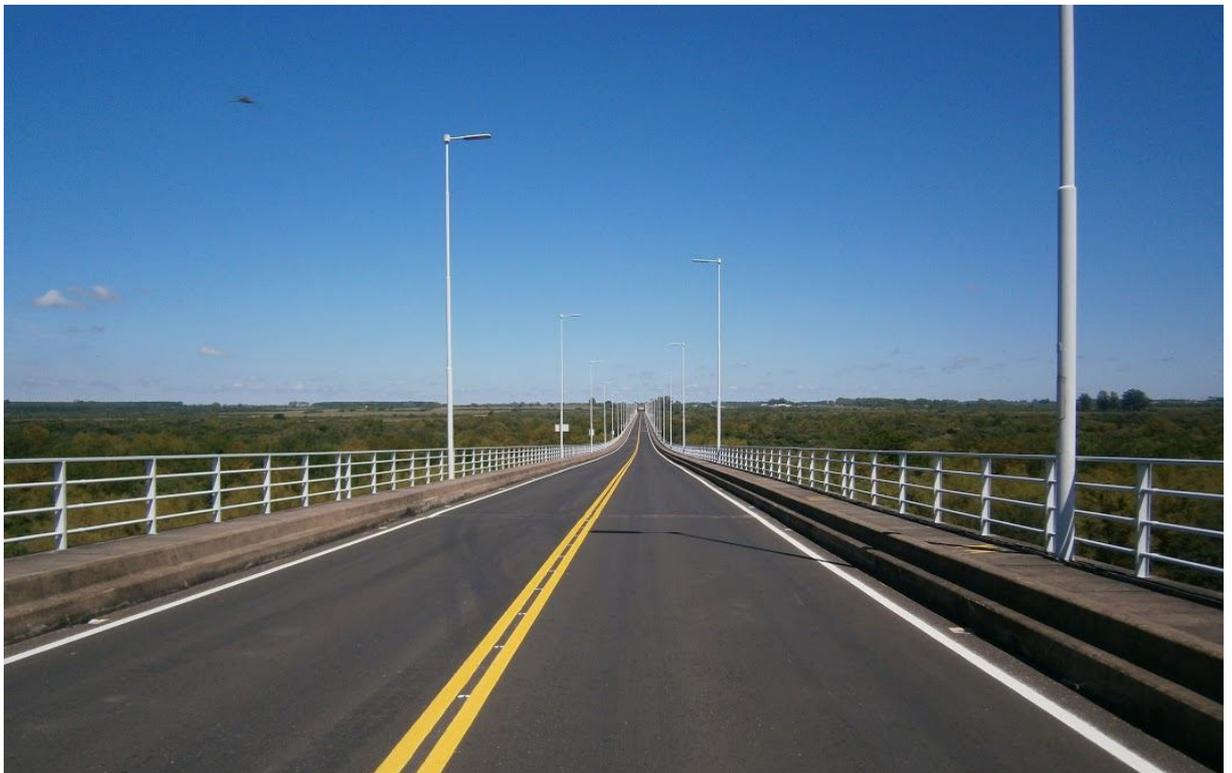
Nueva carpeta asfáltica y señalización horizontal del Puente General Artigas.

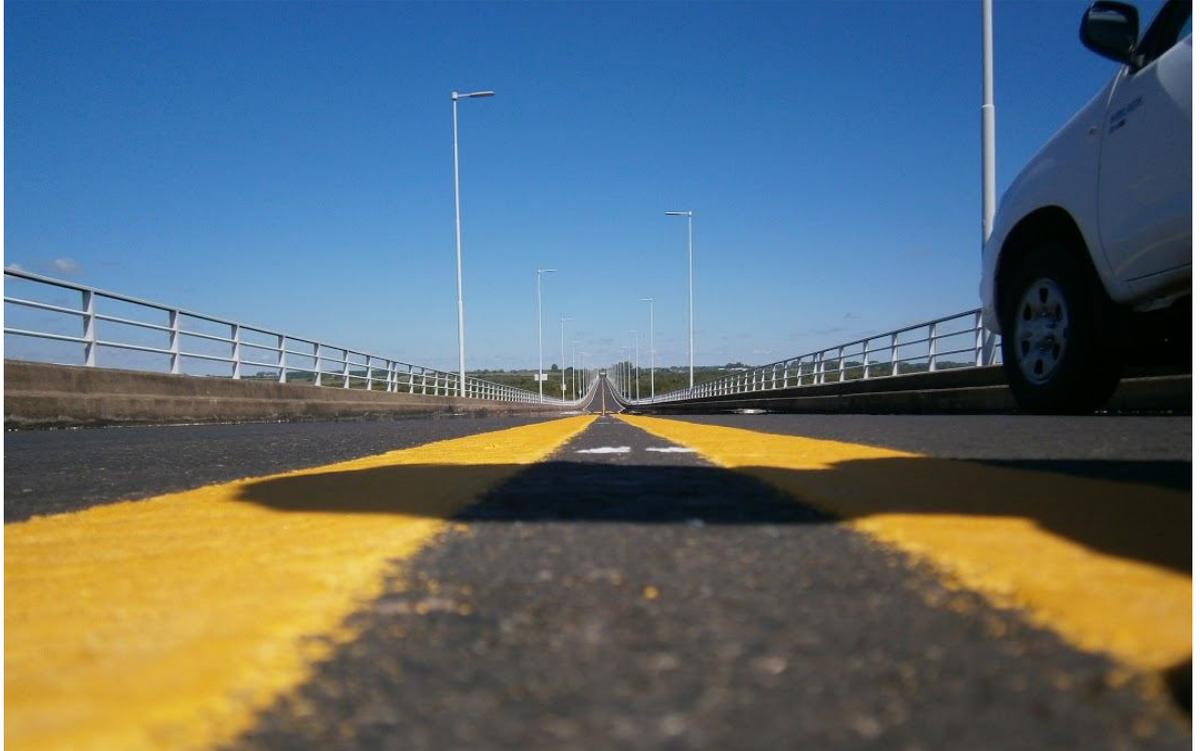
La obra se realizó mediante la ejecución de fresado y recapado con mezcla asfáltica en caliente.

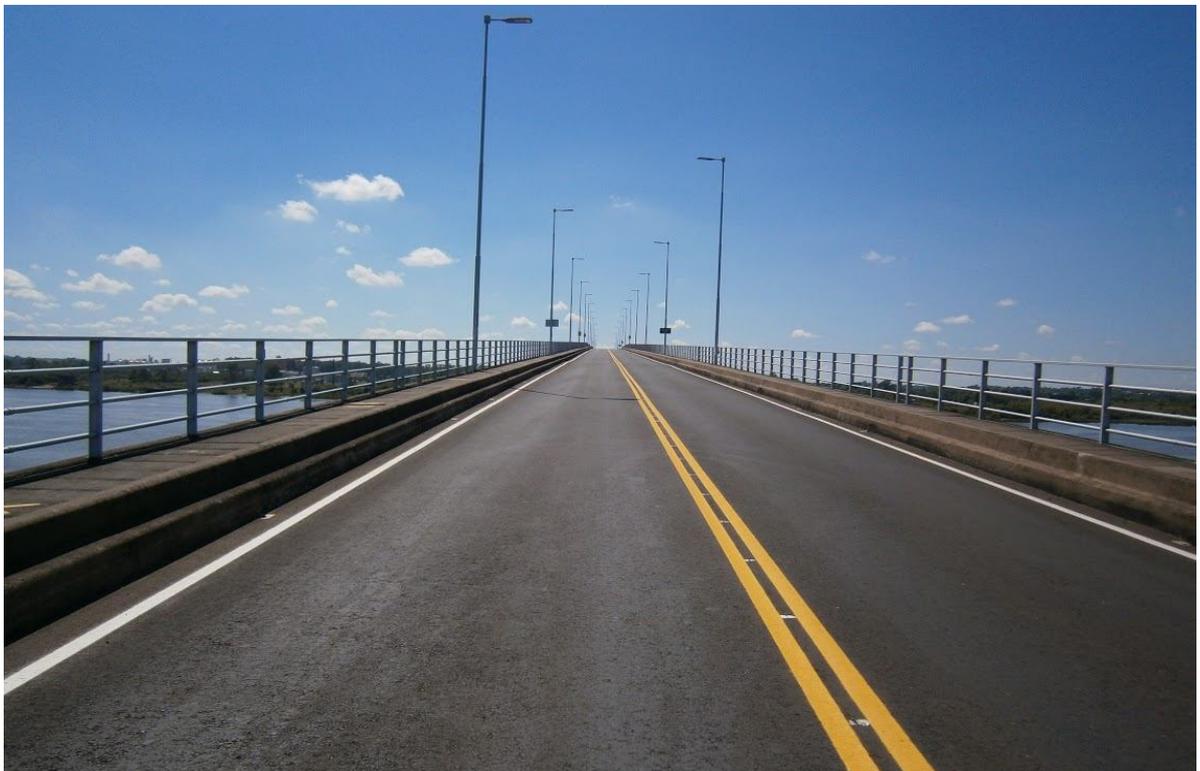
La señalización horizontal de todo el tendido del puente incluye líneas separadoras de carriles, líneas centrales, líneas de borde y marcas para niebla.
